Ganløse kirke

Skitseopmåling ifm lovliggørelse af kirkemur

Emne: SITUATIONSPLAN
EKSISTERENDE

Dato: 2023.04.12
Mål: 1:500
Tegn. nr.: A(99)1.00

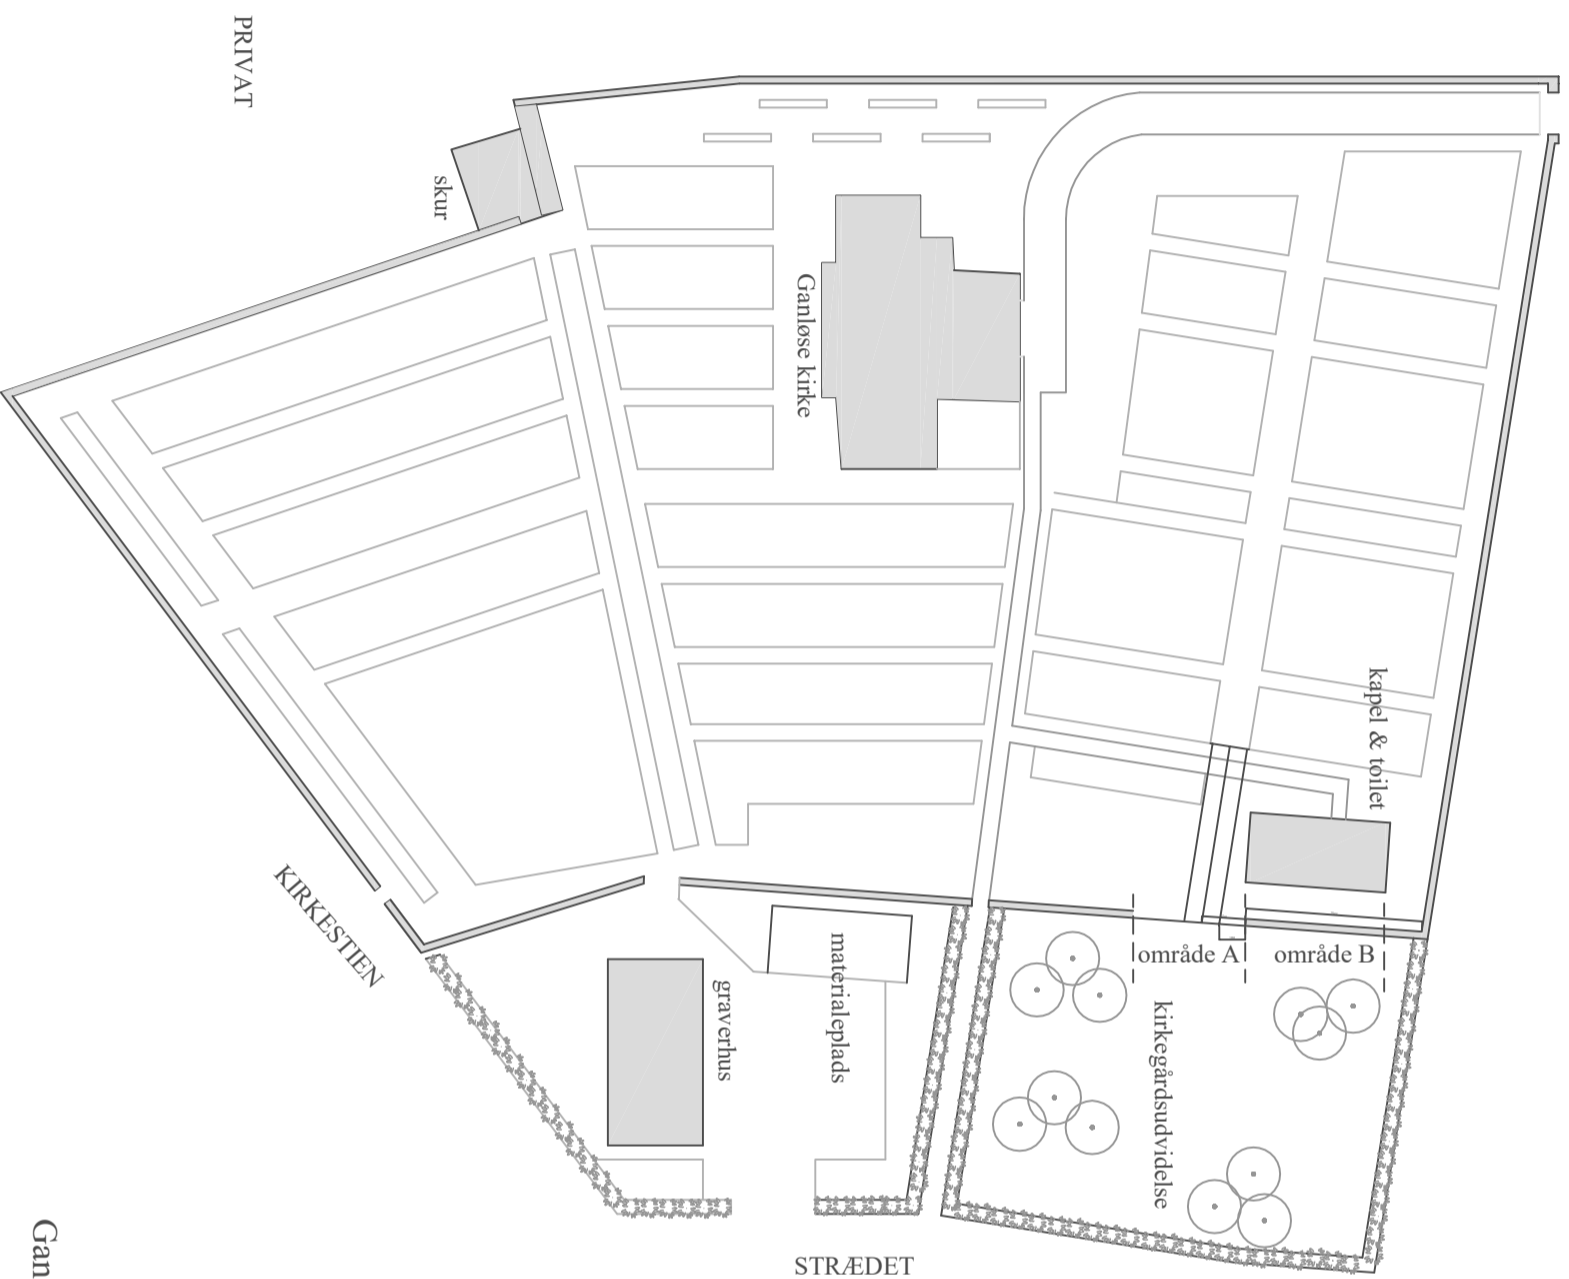
OMRÅDE A

Der blev i 2014 foretaget en ulovlig murgennembrydning af kirkemuren mod øst.

OMRÅDE B

Kirkemuren har grundet murgennembrydningen sat sig og revnet lige over fundamentet.
